Recubrimiento de alto rendimiento y estable ante rayos UV para protección del borde de ataque

BELZONA®

5721

Belzona 5721 es un revestimiento de 2 componentes y alto rendimiento, formulado especialmente para proteger las palas de las turbinas eólicas contra la erosión y el daño por impactos.

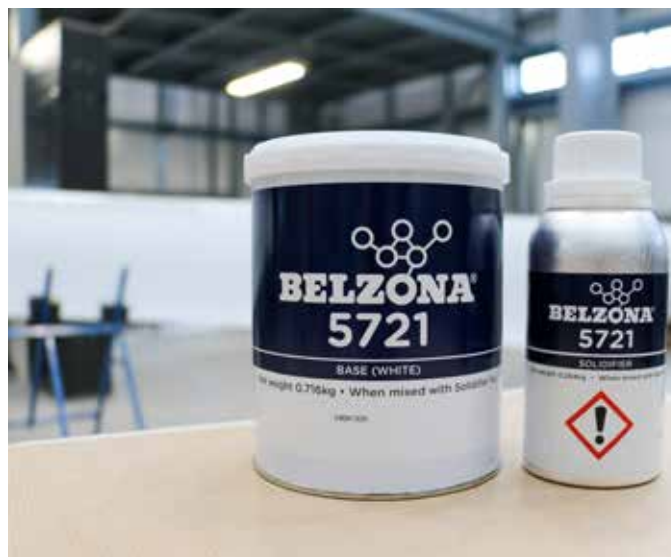
El tamaño del envase de Belzona 5721 ha sido optimizado para una mejor aplicación en el lugar
